ZITADELLE SPANDAU KAVALIER KRONPRINZ

BAUAUFNAHME UND QUELLENFORSCHUNG BÜRO BURCKHARDT FISCHER, BERLIN

1988 / 1995

KAVALIER KRONPRINZ HAUS 5
DENKMALPFLEGERISCHES GUTACHTEN
BAUBESTANDSAUFNAHME+DOKUMENTATION

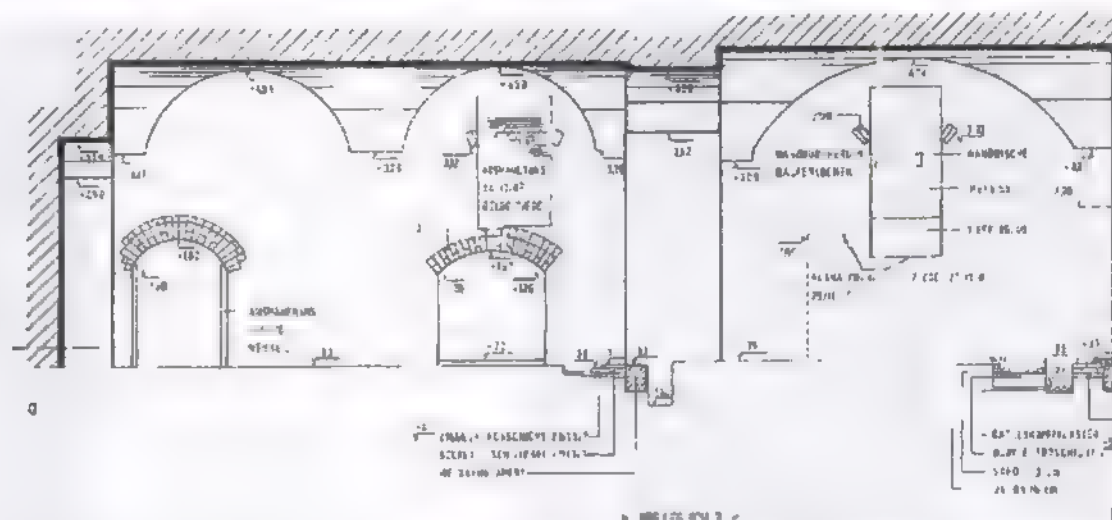
Foto Mitte: nördl. Ende der Ostwand, mit den Durchgängen zu Raum 5 und 6.

An der rechten Türkante ist die Abbruchspur einer Trennwand zu erkennen, die von der Otto-Bartning-Schule eingezogen wurde und vor Beginn der Freilegungsarbeiten 1988 abgebrochen wurde. Bei dem Sturzbogen des Tores handelt es sich eindeutig um eine spätere Umbauphase. Darüberliegend wurde ein Zugang zur oberen Ebene auf der Zwischendecke des 19. Jahrhunderts freigelegt, dieser Zugang durchbricht entsprechend wie im benachbarten Feld einen älteren Sturzbogen. Die Leibung der älteren Öffnung endet jedoch nicht in einer Abbruchkante wie im benachbarten Feld - eindeutig als Sohlbank identifizierbar - sondern verläuft sich in dem später eingezogenen Türsturz. Dieses deutet darauf hin, daß es sich nicht um ein Oberlicht handelte, sondern um eine hohe, schmale Türöffnung. Ein zusätzlicher Beleg für diese Annahme - etwa durch Freilegungen im Fußbodenbereich oder in den stark gestörten Leibungen des Türgewändes, konnte bislang nicht gefunden werden.

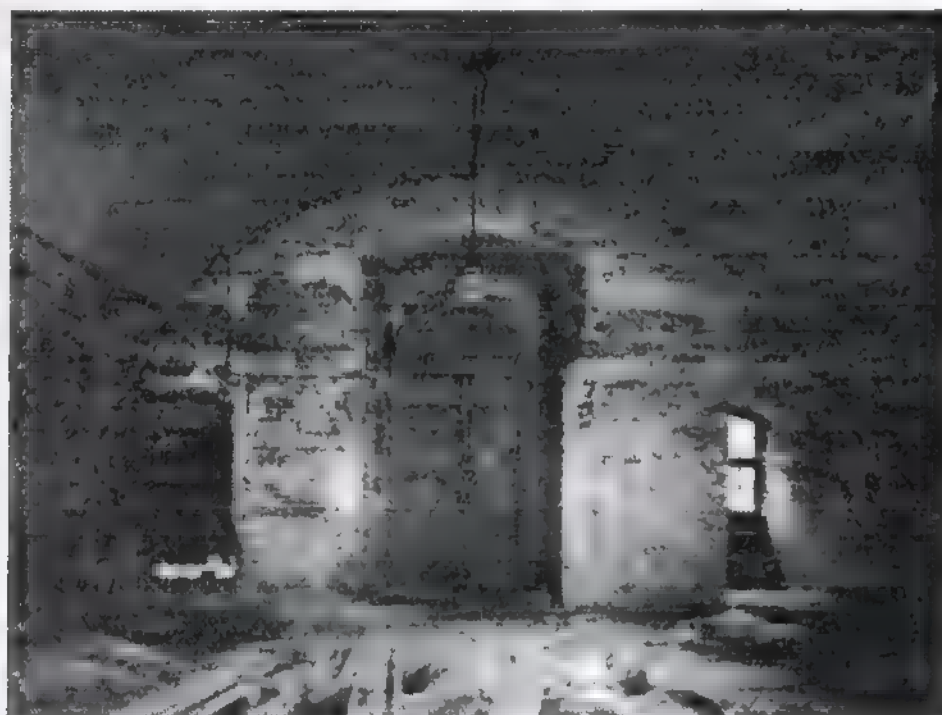
BAUAUFNAHME 1988
ERDGESCHOSS M 1 : 125
RAUM 6: GIEBELFOTOS, HIST. SCHNITTDARST.

NACH EINER ZEICHNUNG VON
SPIER, BEIM PREV. NEUBAU AMT,
WEST.

Gewölbe in EG und OG nach unserer Kenntnis
richtig dargestellt, ebenfalls Dordanierung.
Darstellung und Interpretation von Aufstockung
und Gesimsdarstellung mangels anderer Quel-
len nicht nachprüfbar, aber durchaus plausibel.
Fassadendarstellung zweifelhaft - siehe unter
entspr. Kapitel.

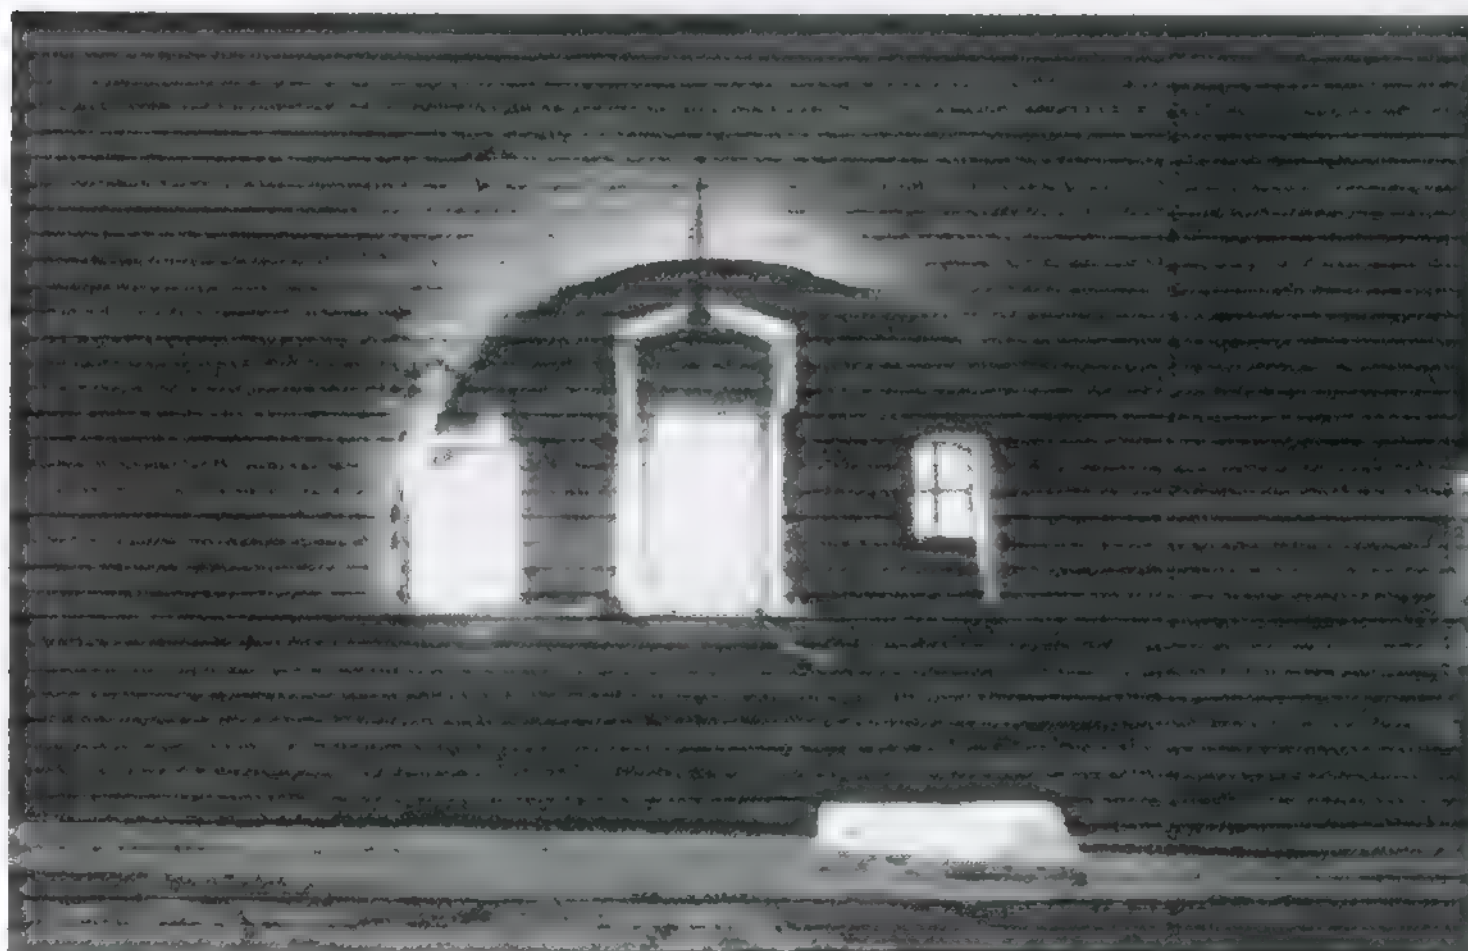
Gewölberaum 2, Blick zum Südgiebel / Ausgang linker Flankenhof.
Die Südfassade des Kavaliers zum linken Flankenhof wurde bereits weitgehend saniert. Befunde sind daher nicht mehr greifbar. U.U. könnte im Zuge weiterer Freilegungen noch eine Klärung erreicht werden, ob es sich bei den seitlichen Maueröffnungen um Tore (Bestand links) oder Fensterischen (Bestand rechts) handelte. Die Öffnungen sind bei Elsner und im Zerstörungsplan leicht unterschiedlich angegeben, ohne daß daraus Aufschlüsse gewonnen werden könnten.

Im Schwellenbereich / mittlere Toröffnung wurde bei einer Sondierfreilegung eine Ziegelflachsicht angetroffen, die ursprünglich als Bodenbelag eingeordnet wurde, daher erfolgte keine tiefere Gröbung. Inzwischen eher Bewertung als aufgehendes Mauerwerk im Schwellenbereich.

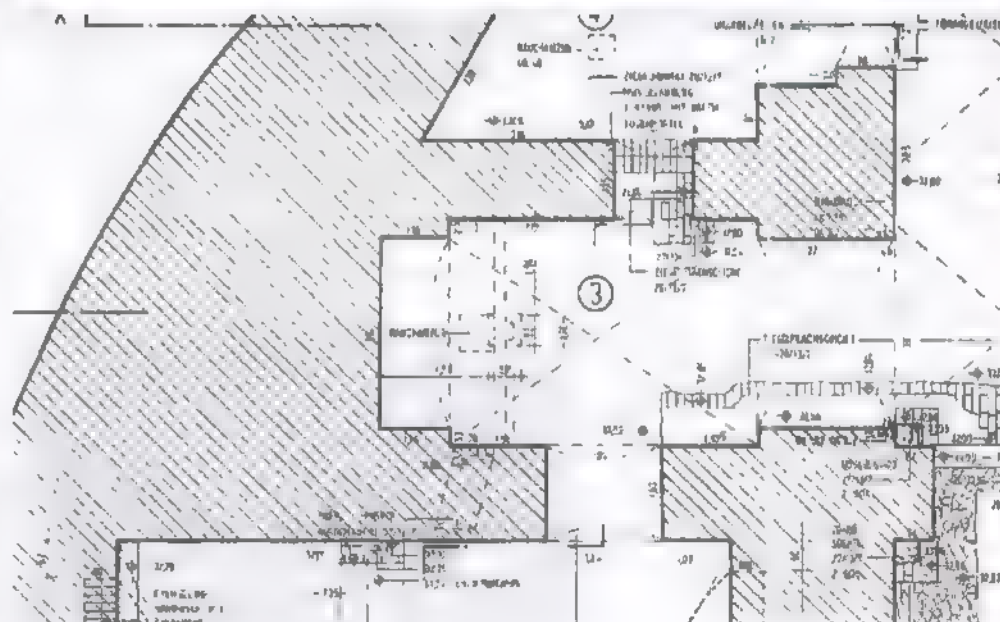
Bestandspläne SenBauWohnen bzw. Umbaupläne 1954: Raumgruppe 3+4. Durchgang vermauert, bzw. Zugänge geändert.

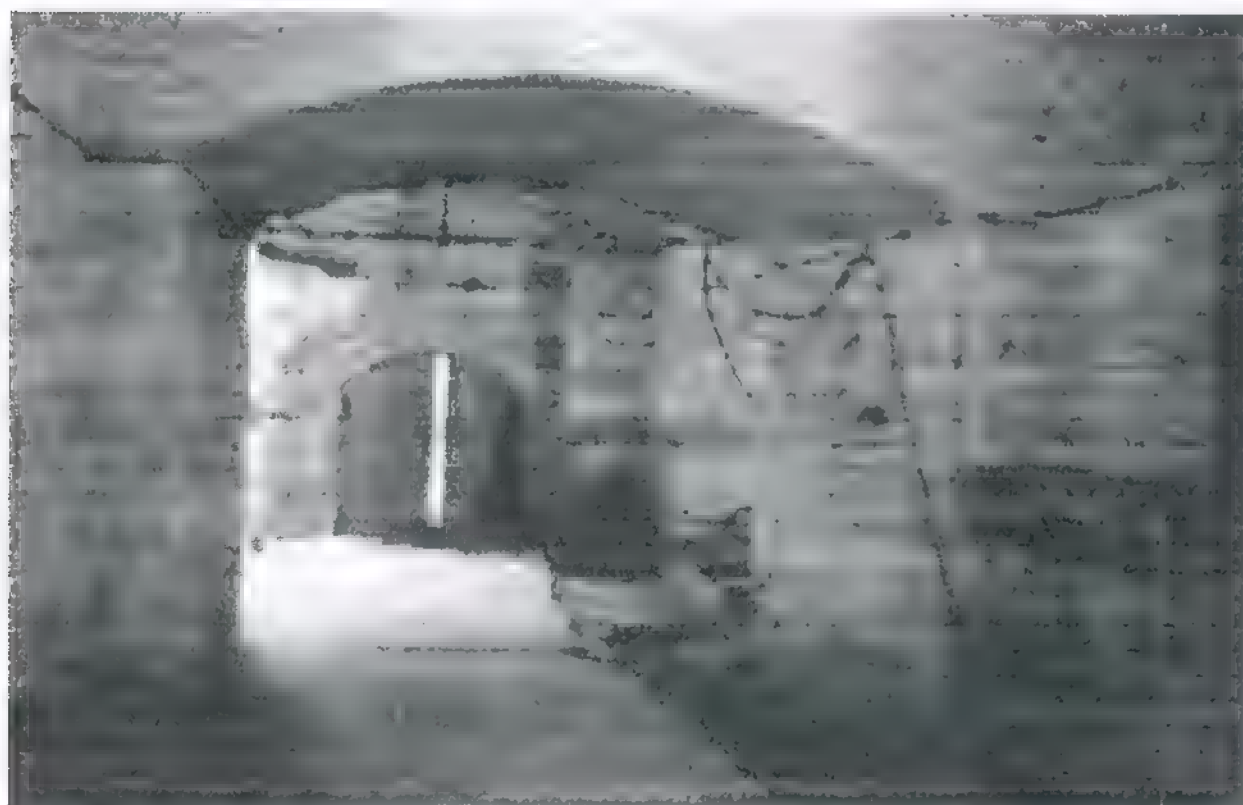
Durchgang zu Raum 1:

Bogen offensichtlich zumindest Reparaturzustand, jedoch
wahrscheinlich deutlich umgebaut, da auf der Gangseite
knapp unterhalb der Kämpferpunkte des Bogens Balken-
löcher für einen stark dimensionierten Querkämpfer
gefunden wurden

Andererseits sind entsprechende Lösungen in der Folge
*Tonnengewölbe (Kreuzgratgewölbe) - Mauermische mit
Segmentbogen - Durchgang mit korbogennähnlichem
Sturz* offensichtlich häufiger verwendetes Stilmittel in
diesem Bau gewesen: vgl. z.B. nachfolgend Raum 4,
ebenfalls Zugang zu Raum 1, oder auch Raum 5, Ausgang
zum Flankenhof. Eine ursprüngliche Verengung des
Durchganges konnte bisher jedoch nicht nachgewiesen
werden: keine Mauerbefunde bei Sondierungsrellegung
im Fußbodenbereich, nur Ziege-
flächenschicht des 19. Jahrhunderts.
(Bodenbelag, siehe Raum 1).

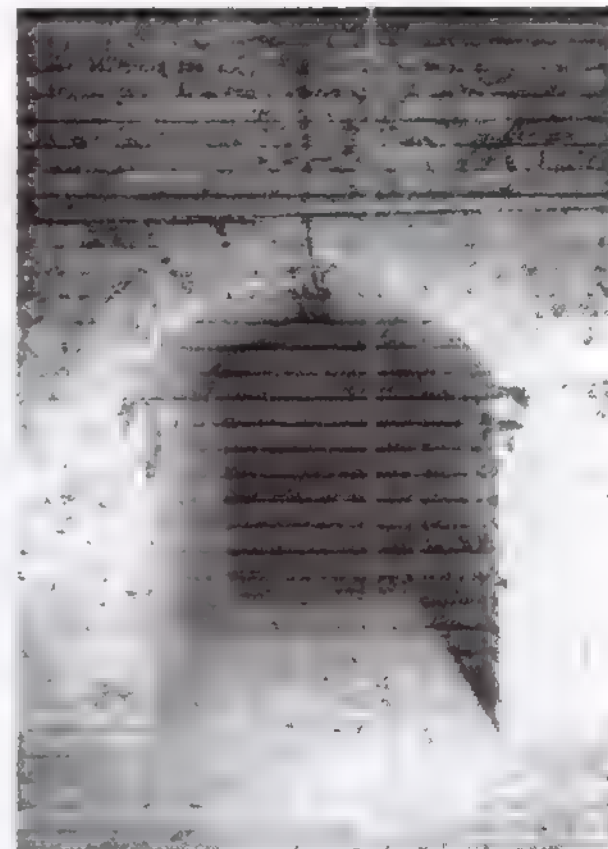
Foto links: freigelegte Fußbodenpflasterung im hinteren
Raumteil: halbsteinig versetzt, Format 26-27 / 12-13 / 7;
Belag also vermutlich vor Einführung von Rathenower
Ziegeln. (Verwendung bei der Sanierung von Kurtinen
und Bastionen ca. ab 1823 ff.) . Zum Fußbodenbefund s
auch folgende Seiten.

Unterhalb der Ziegel-Flachschicht wurde eine relativ
dicke Sandschicht von teilweise deutlich über 20 cm
vorgefunden, darunter eine nur wenige cm dicke dunkle
Erdschicht mit starken Anteilen organischer Substanzen:
Holz?. Unterhalb dieser Schicht eine Kalklage ähnlich wie
ein Estrich. Dieses deutet, ähnlich wie in anderen Räumen
(z.B. Raum 2) auf einen ursprünglichen Dielenboden hin.

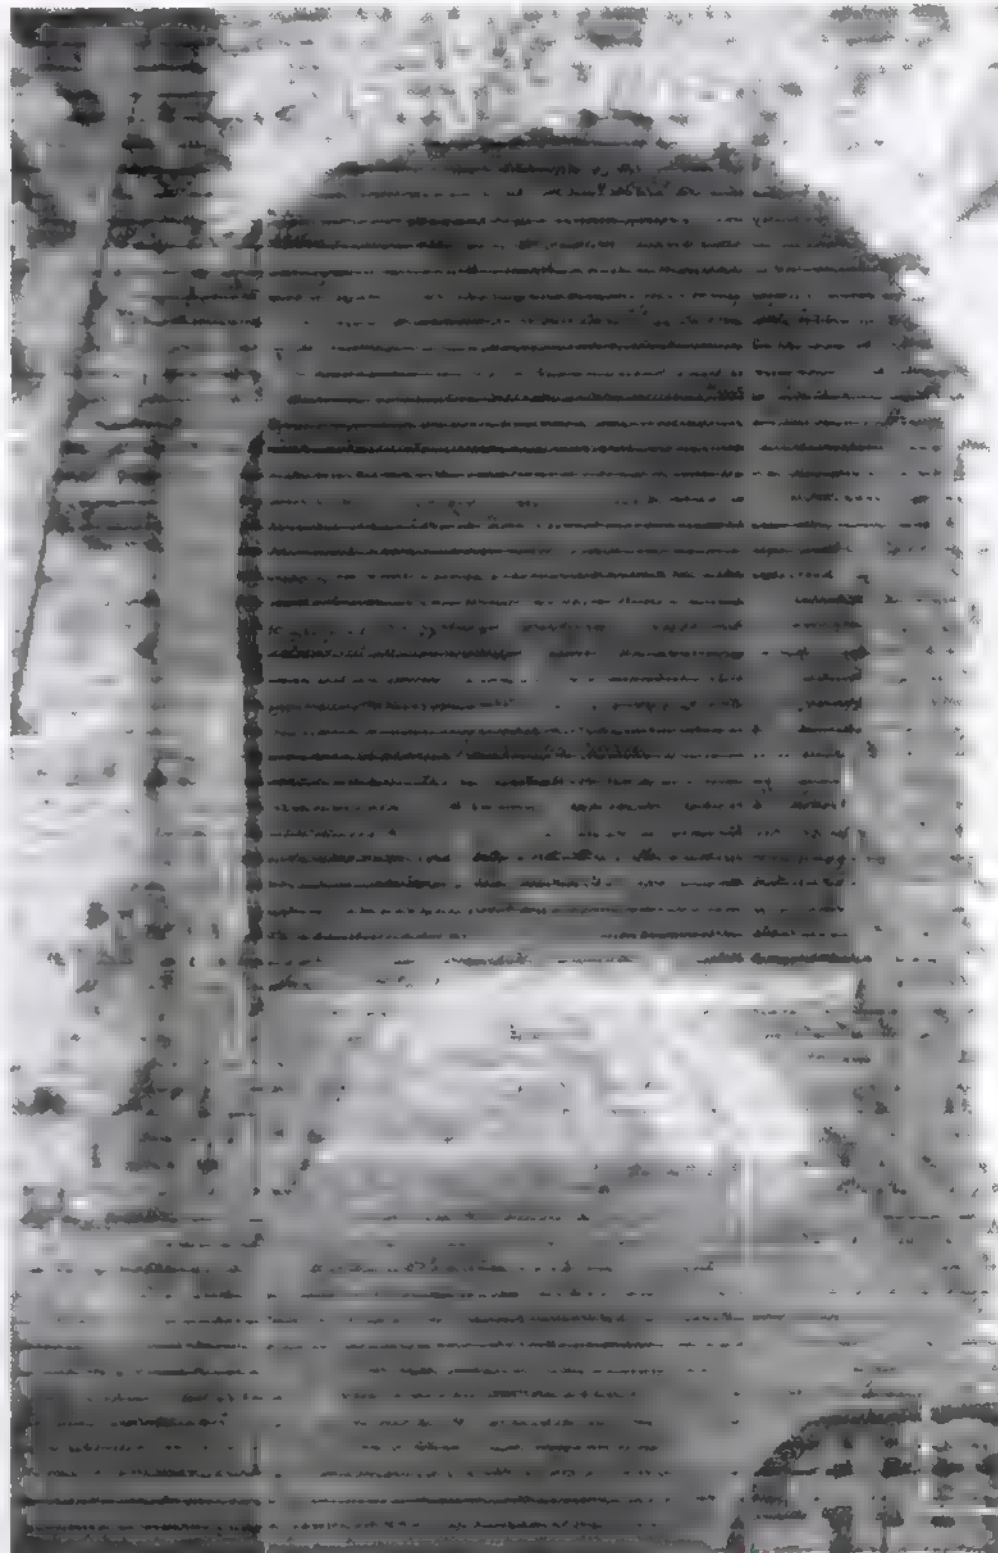
Zugang von Raum 6: Achsial zum vorgef. Rauchabzug

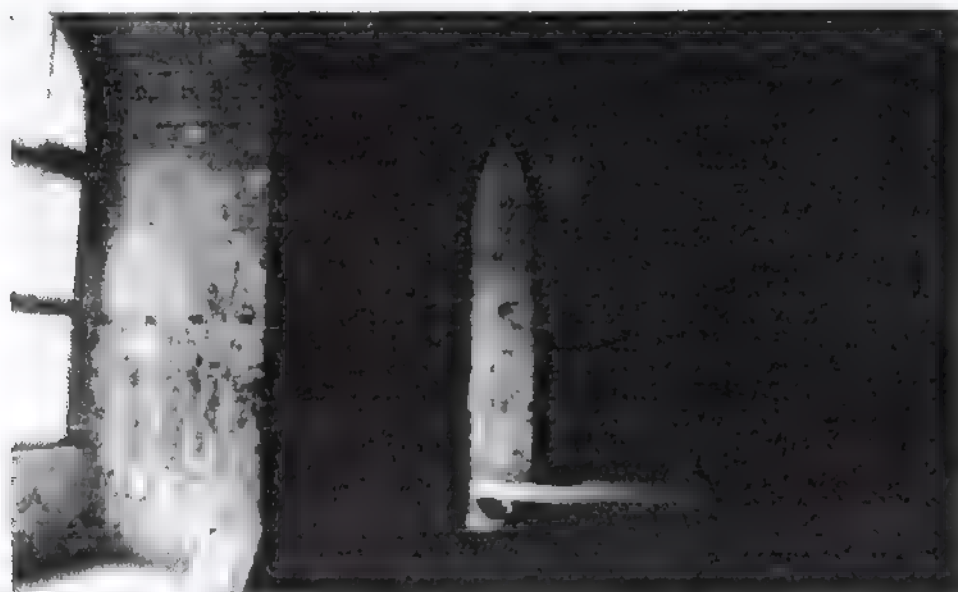
BAUAUFNAHME 1988
ERDGESCHOSS M 1 : 125
GRUNDRISS RAUM 6

Foto links oben: Fensterfront zum Hafenhof
Foto rechts oben: Blick zurück in den Raum

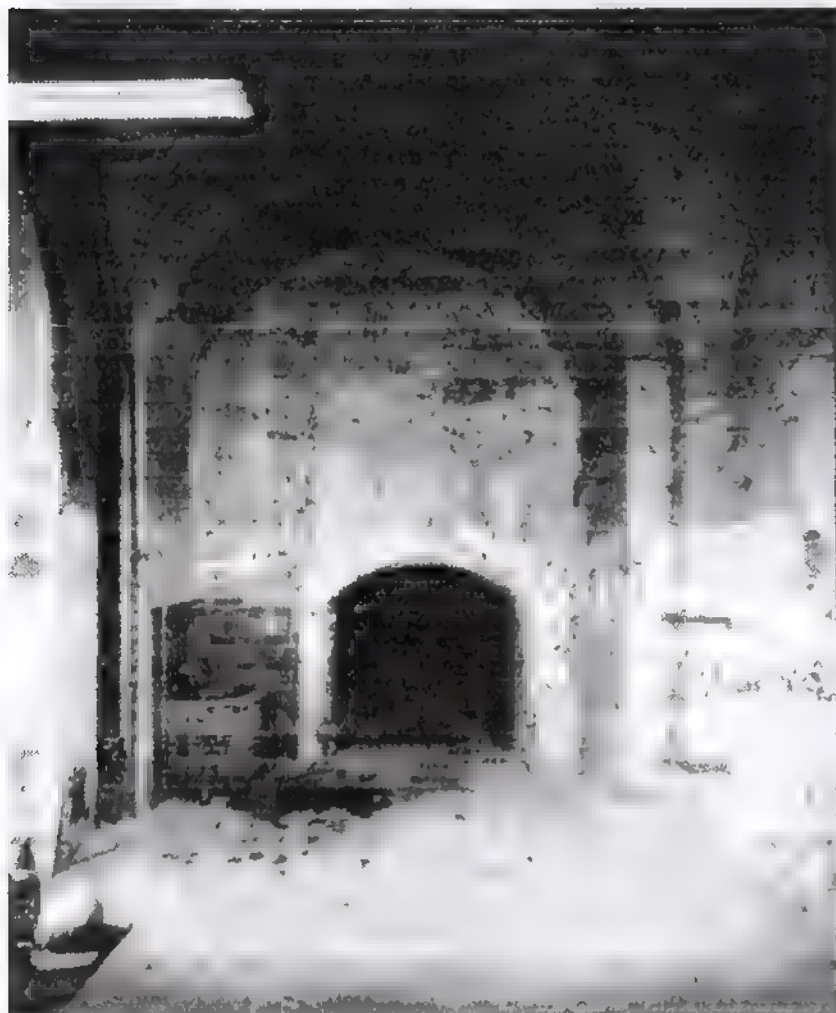
BAUAUFNAHME 1988
ERDGESCHOSS M 1 : 125
RAUM 6: ZUGANG VON RAUM 1, ZWISCHENDECKE

Der bestehende Zugang von Raum 17 Teil b mit seinem Segmentbogen aus Rathenower Steinen ist ein Umbau des 19. Jahrhunderts, bei Elsner bereits verzeichnet. Oberhalb ist ein Durchgang für die Balken-Zwischendecke durchgebrochen: Kämpfersteine in der rechten und linken Leibung weisen auf einen älteren Bogen hin. Die Leibung dieses Bogens konnte, anders als im benachbarten Feld - bis in den Umbaubereich des neuen Durchgangsbogens verfolgt werden, dieses deutet auf eine ältere Zugangssituation mit sehr schlankem hohem Tor hin, obwohl im Zerstörungsplan an dieser Stelle nur geschlossene Wand verzeichnet ist. Links Balkenloch der Zwischendecke im rechten Mauerpfeiler.

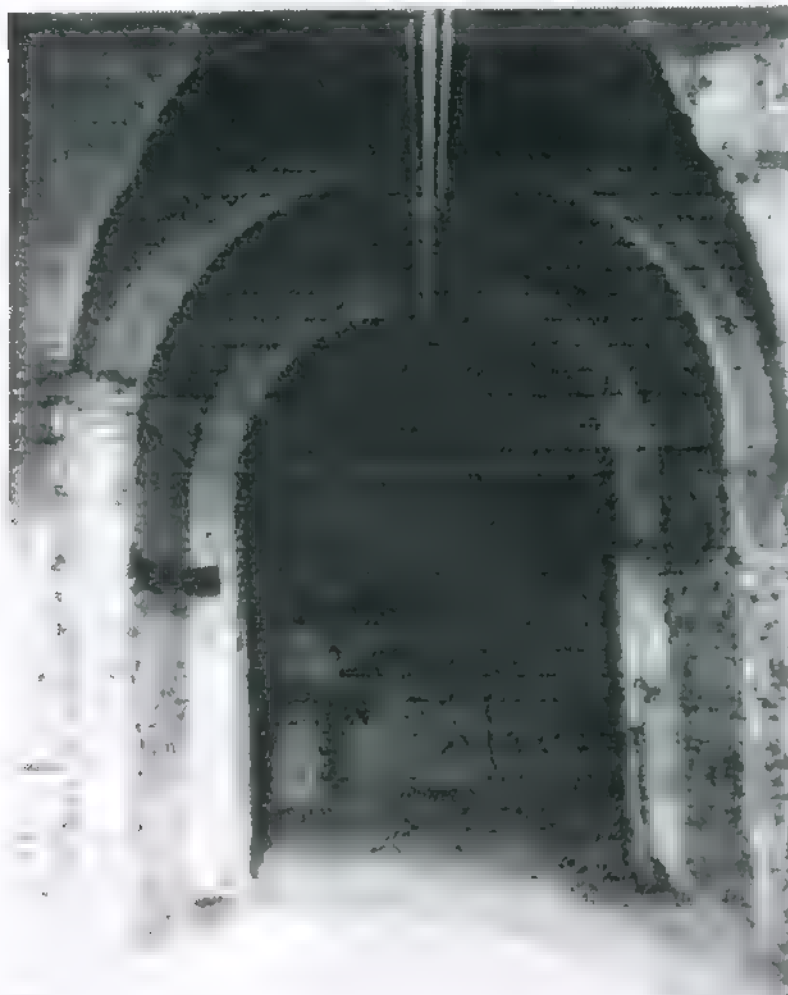
Foto links: Blick auf Wand d / Norden / links:
Nischenpendant zu dem erhaltenen Durchgang rechts. Wandnische ursprünglich mit hoher Wahrscheinlichkeit geschlossen, als keine Öffnung zu Raum 5.

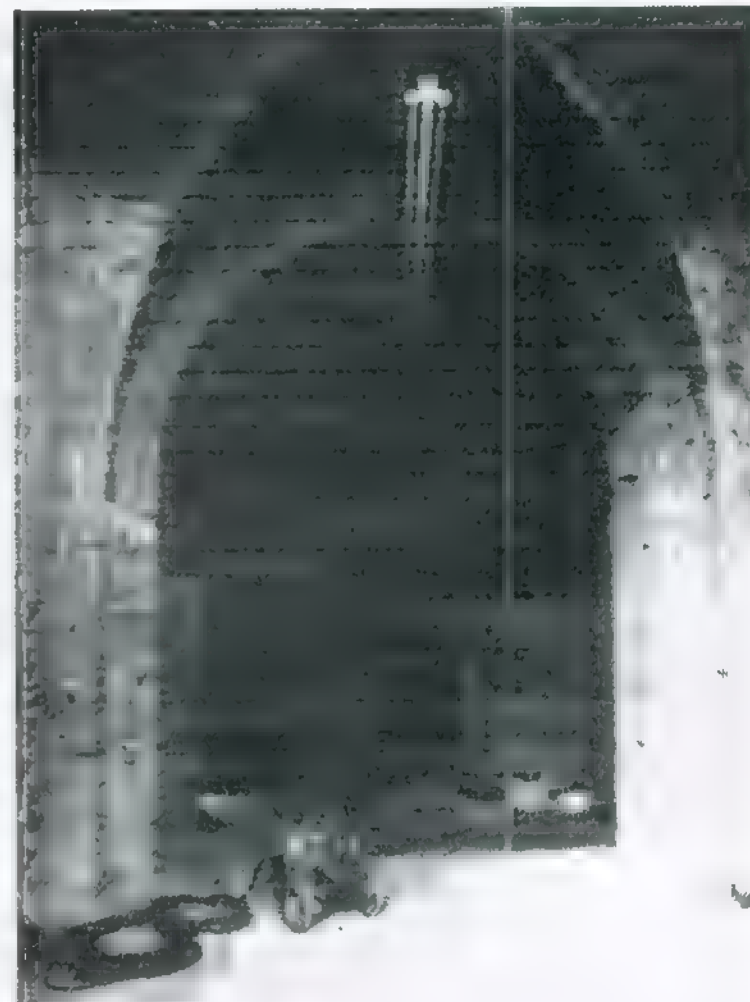
Foto rechts: Wand d / Norden / rechts: Nische und Durchgang zu Raum 5. Vermutlich originale Situation., Pendant zur linken Wandhälfte. Beide Nischen sitzen leicht außermittig, zu den Seitenwänden versetzt. Sie sind sozusagen der "Fangpunkt" der Blickachsen durch die Fenster vom Hof, jedoch durch die Aussermittigkeit in der Bedeutung reduziert, sozusagen privater gegenüber den achsial sitzenden O"Oberlicht"-Nischen der Westwand. Übrigens sind auch die Fensterischen leicht außermittig gegenüber den Pfeilervorlagen angeordnet.

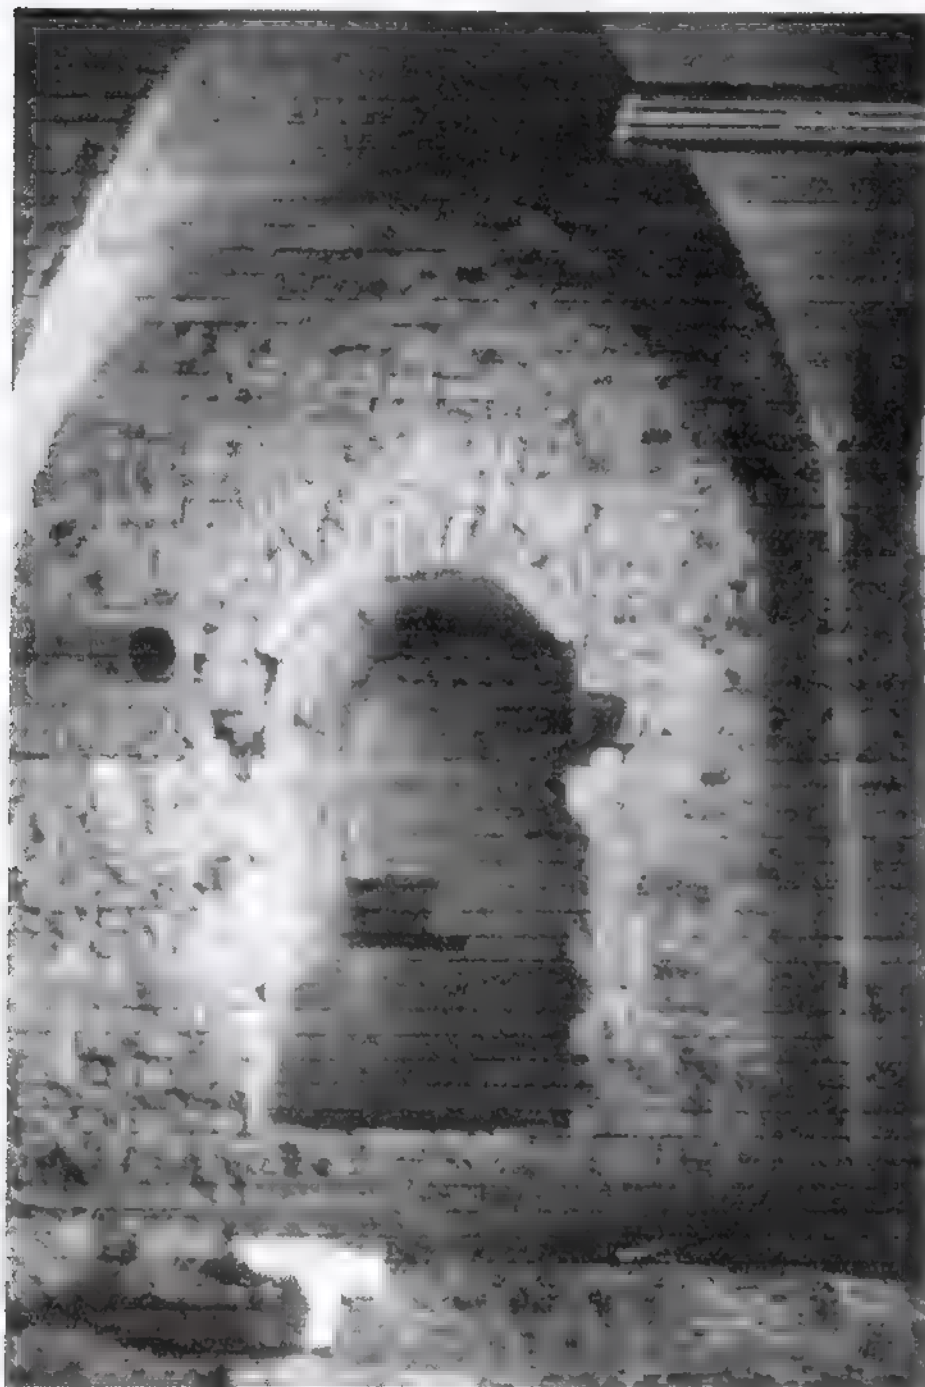
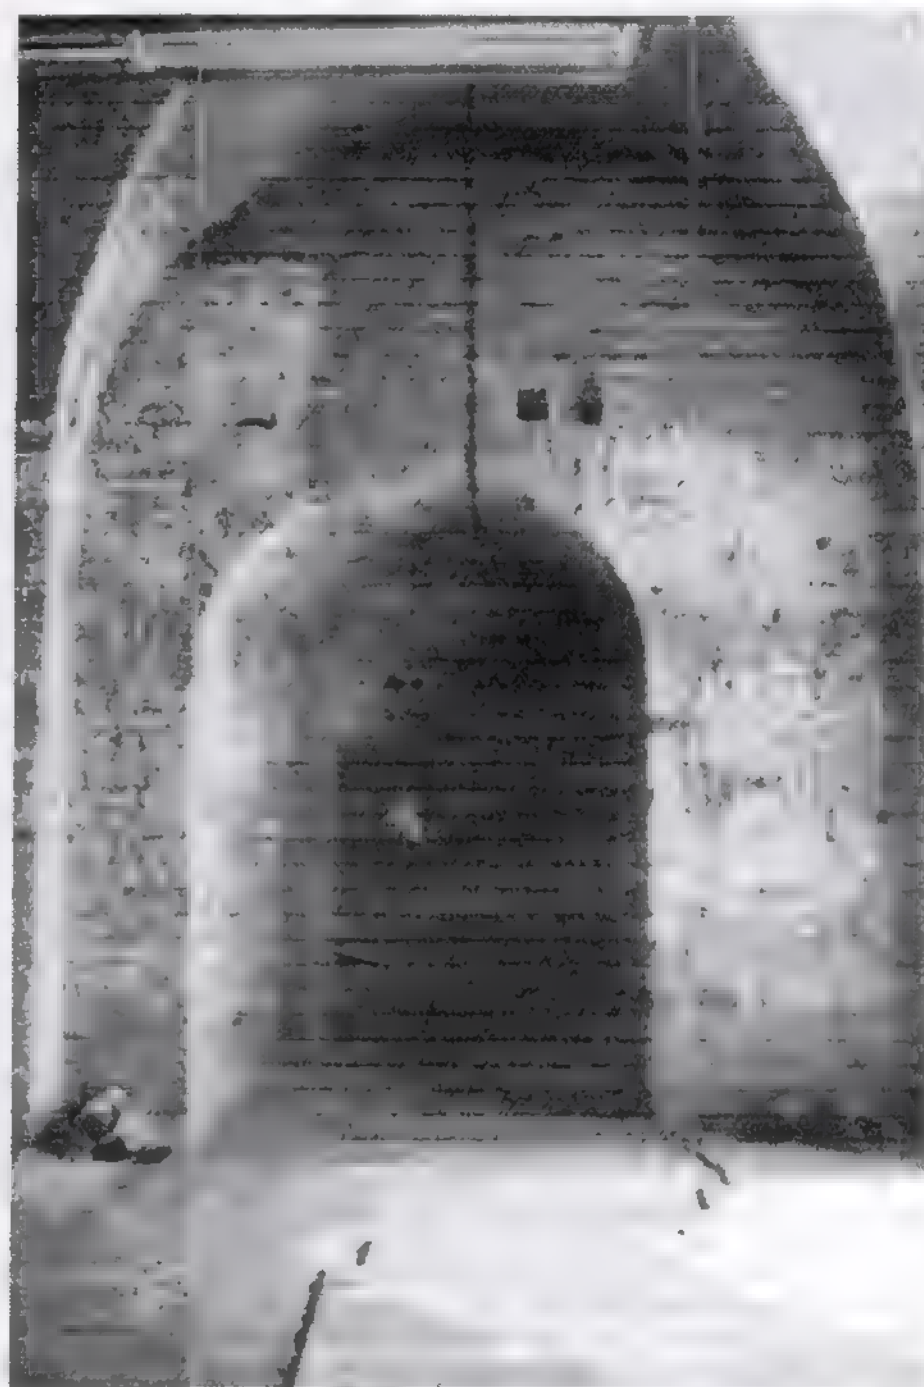
Foto Seite A: linke Wandhälfte.

Die schräge Wandnische war vermauert (s. nächste Seite). Bei dem Sturzbogen könnte es sich um originalen Bestand handeln, siehe auch die Balkenlöcher für einen Querkämpfer beidseitig (u. U. Balken später eingefügt. =Umbau). Die Nische ist offensichtlich verzogen, um im 1. Gewölbe des Verbindungsbaus noch innenseitig der Schildmauer zum Flankenhof vorbeizukommen: Situation jetzt aussen durch späteren Mauerpfeiler verstellt.

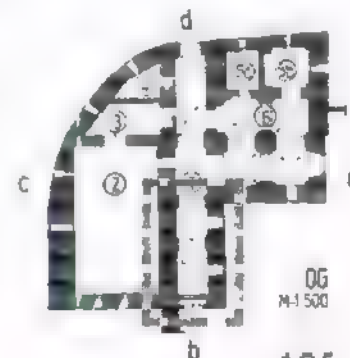
Fenstersturz OG Ost links, Freilegung 1987.

Es konnte nicht geklärt werden, warum unterhalb eines 1/2 Steinsturzes ein zweiter ebensolcher Bogen aus Klosterformatziegeln ohne Verzahnung etc. eingezo-gen worden war.

Rechts offenliegender Kämpfer in Rathenower Ziegelmauerwerk.

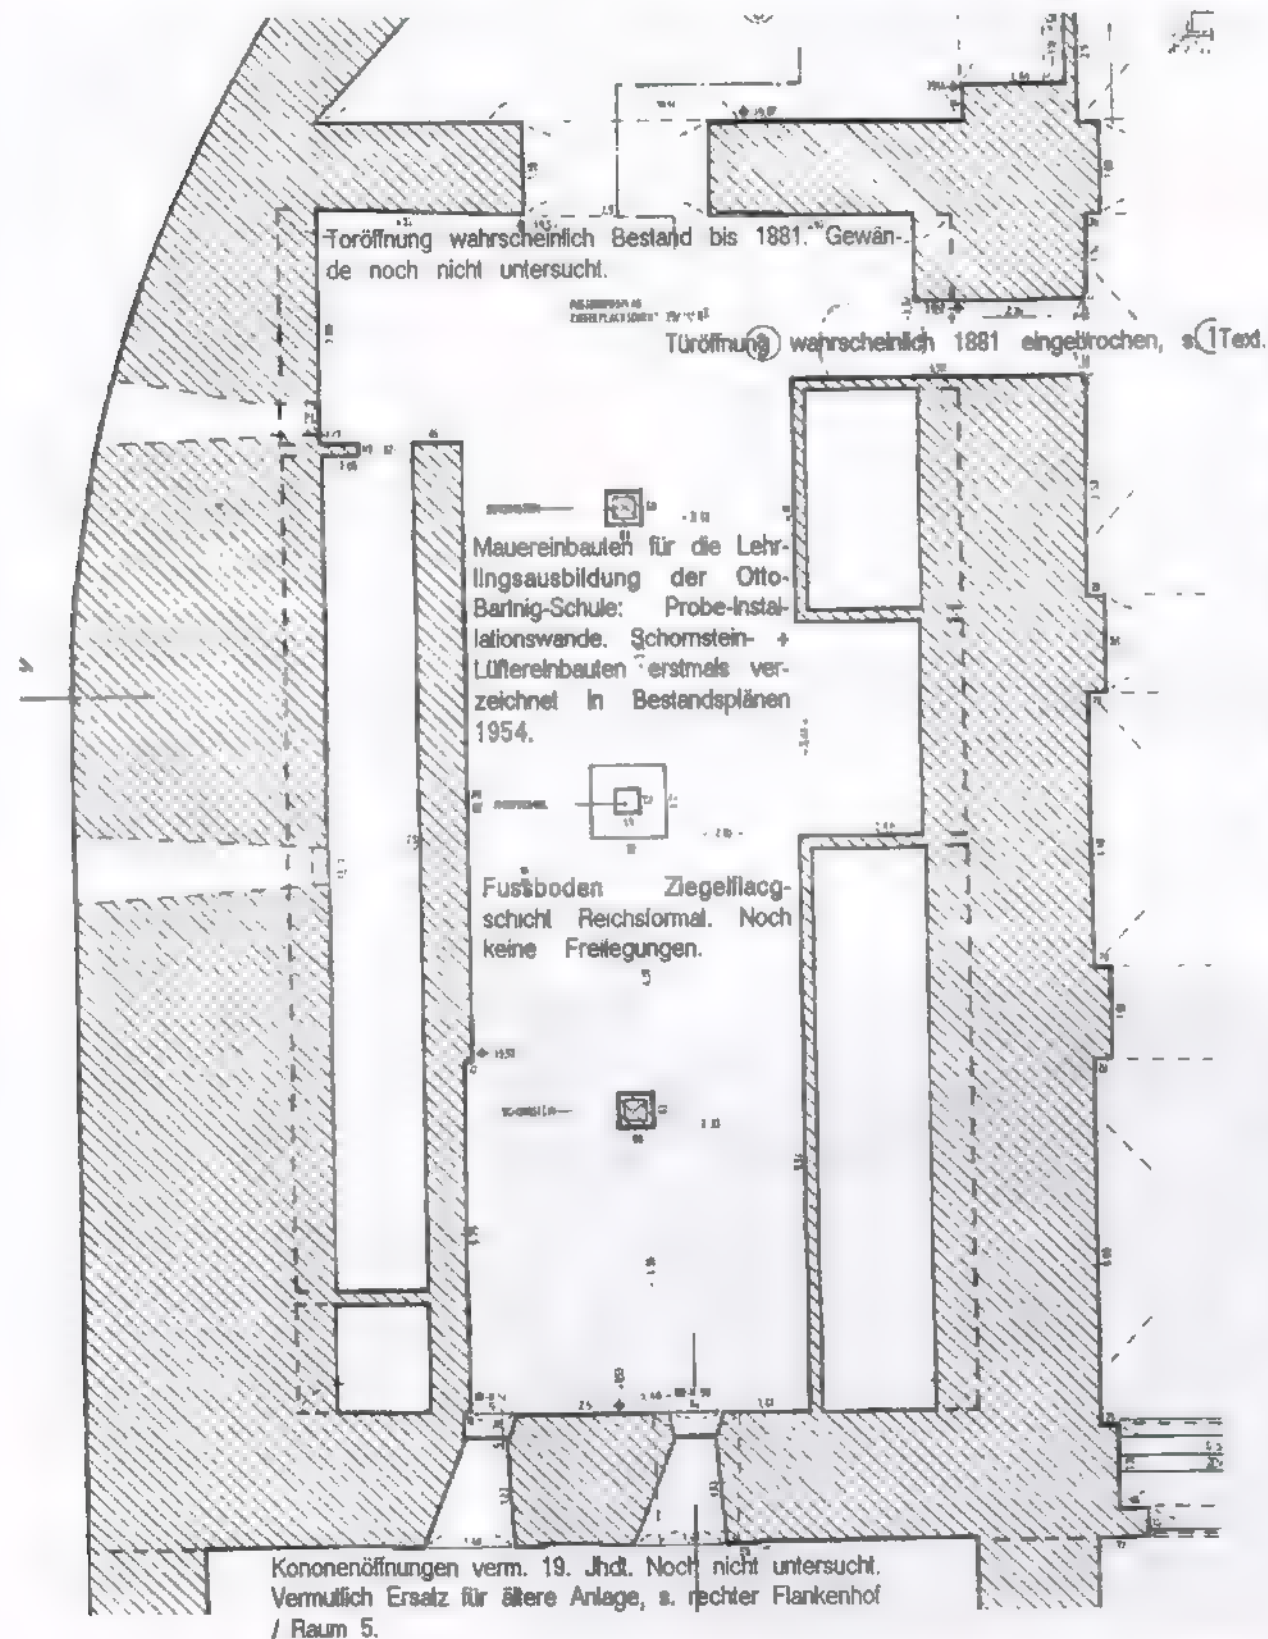
Abzeichnung von Ludewig oaa., Ausschnitte: bez. 23.10.1881: Fortification Spandau II B.57. Umbau Raum 3 + 4 OG, teilw. Vermauerung des Zugangs von Raum 3. Einbruch der Türöffnung vom Raum 01 / Flur: s. auch Schnitt. Die Kanonenschließarten in der süd. Wand müssten demgemäß zu diesem Zeitpunkt schon geändert sein. Abbruch wird leider nicht bezeichnet, doch war wohl bis dahin die Öffnung von Raum 3 der einzige Zugang.

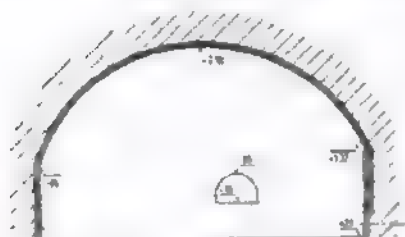
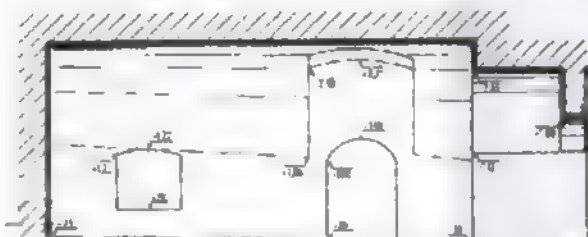
Ausschnitt aus Abzeichnung Ludewig, Nachlaß Stadtar-
chiv Spandau, Palas, aus Archivalien des Heeresarchivs
Potsdam. Schlechte Reproduktion des Bezirksamtes
Zeichnung zur Errichtung einer Ladegruppe im Cavalier
Kronprinz Fortification Spandau III B 57 Spandau
23.10.1881 Grundriss des oberen Stockwerks.

Raumbezeichnungen: Raum 4: VDM (V=U ?)
Raum 3 von links nach rechts: V.G.M., G.L., Flur.
Turöffnung Raum 3 offensichtlich früher in voller Breite.
s. Schnittzeichnung. Zugang zu Raum 4 1881 vermauert.
Zugang zu Raum 2 umgestaltet / geteilt (zweischalige
Konstruktion). Dargestellung richtig dargestellt.

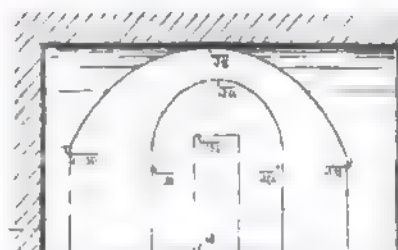
a

Wandabwicklungen Raum 5a:
Seiten a+b: Osten, Süden

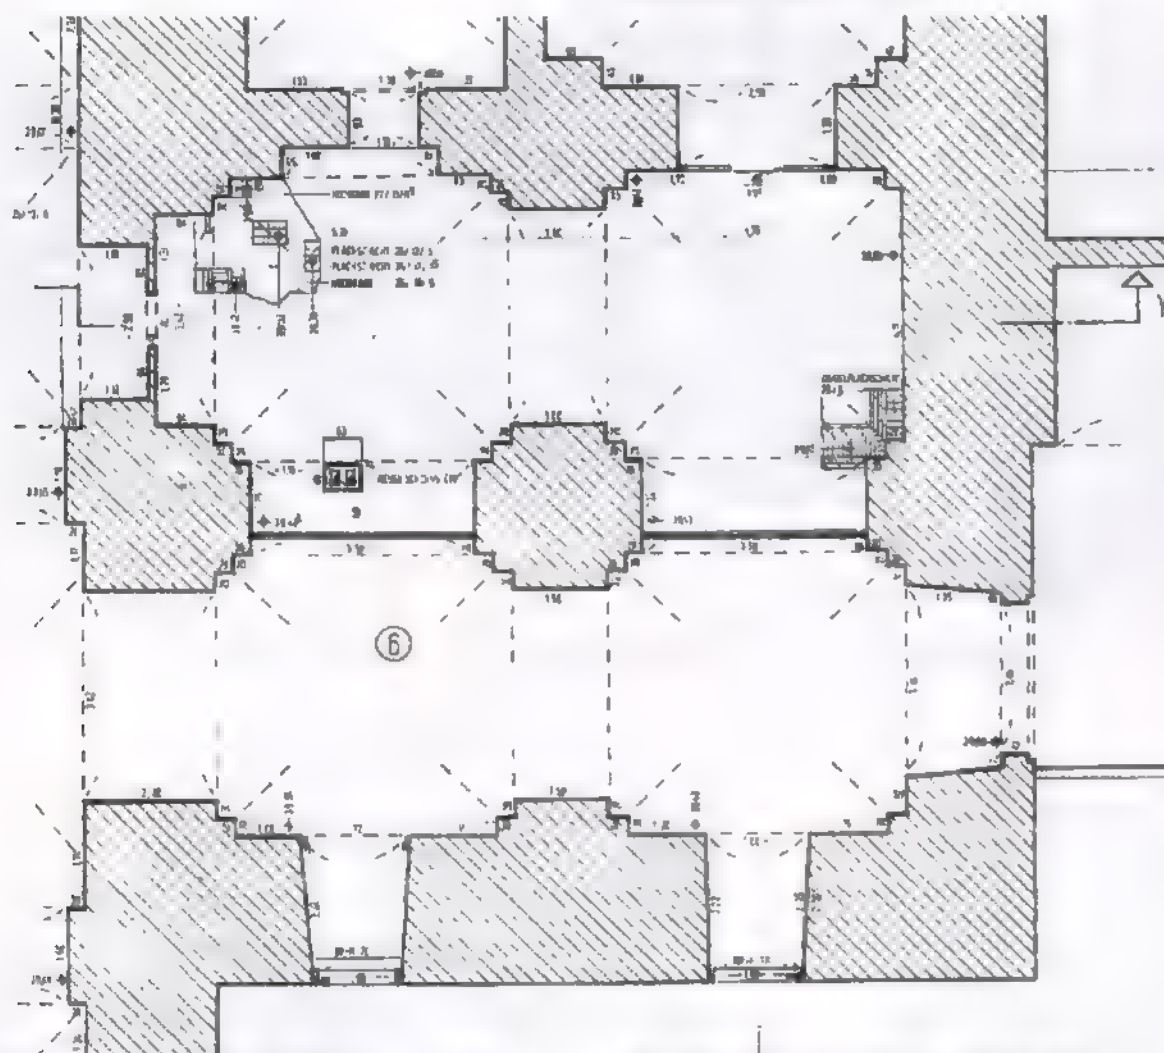
GRUNDRISS RAUM 6 OG

Der Raum 6 wurde 1954 für den Bedarf der Otto-Bartning-Schule 1954 in einen südlichen Flurbereich und einen innenliegenden, mit Glaswänden zum Flur abgeteilten Raum geteilt. Hier konnten 1958 einige Freilegungen durchgeführt werden, bei denen eine Ziegelpflasterung entsprechend Raum 1 /nördl. Joche/ freigelegt wurde, bzw. auch deren Zerstörungen durch den Einbau von Rohrleitungen zu den Räumen 5a+5b bzw. auch ein Deckendurchbruch zum EG in dem nordwestlichen Feld: s. EG, Raum 5.

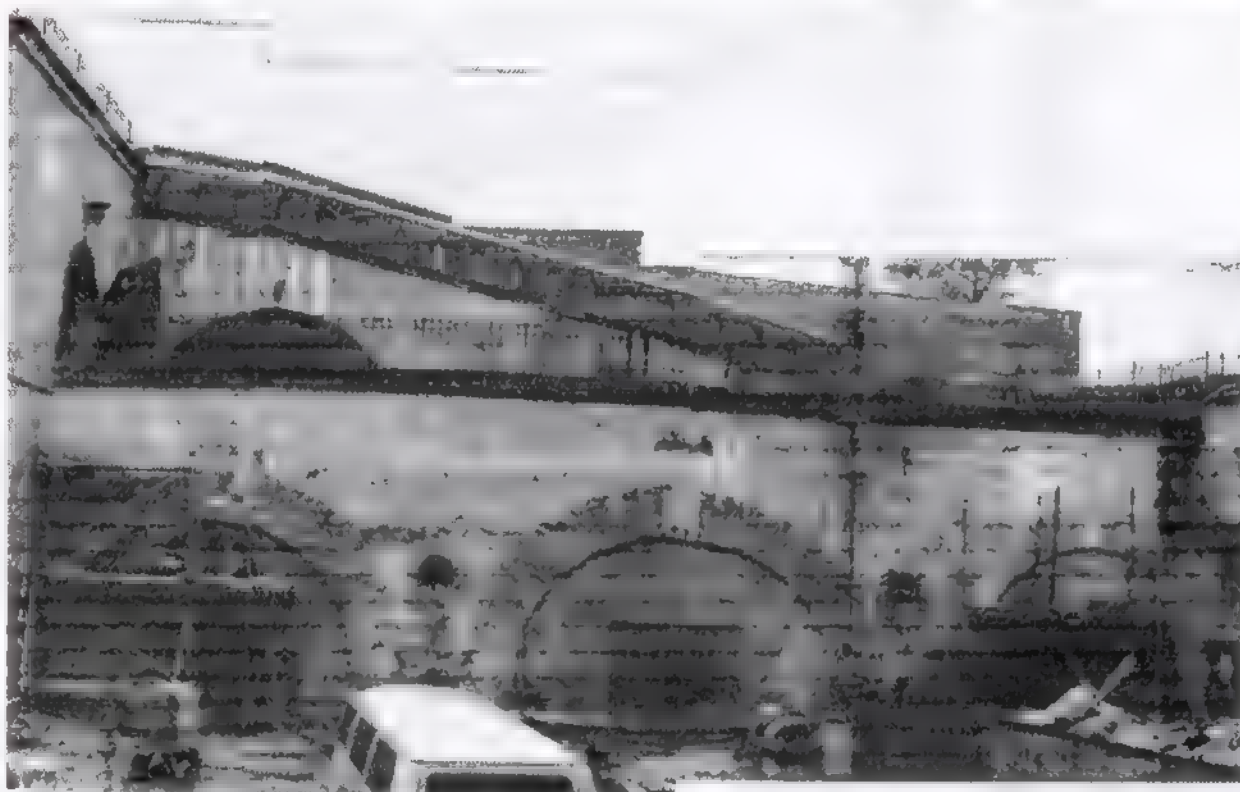
Aufnahme GSE Saar, Enseleit & Partner, Gutachten 1983
Zustand Hafenhof /Verbindungsbau zu Beginn der Sanie-
rungsarbeiten.

Die Arbeiten zur Sanierung des Verbindungsbaus zwischen Kavalier Kronprinz und Nordkurtine wurden 1983 ff. an Abdeckung, Fassade und Gewölben (teilw.) durchgeführt. Eine (spätere) Treppe vom Hafenhof zur Nordkurtine wurde abgerissen, ebenfalls die Abmauerungen der Gewölbe. Die Untersuchung des ehem. Tors zum Flankenhof und des Hafentors wurden noch nicht durchgeführt, ebenfalls Freilegung/Restaurierung des ehem. Pflasters in diesem Bereich.

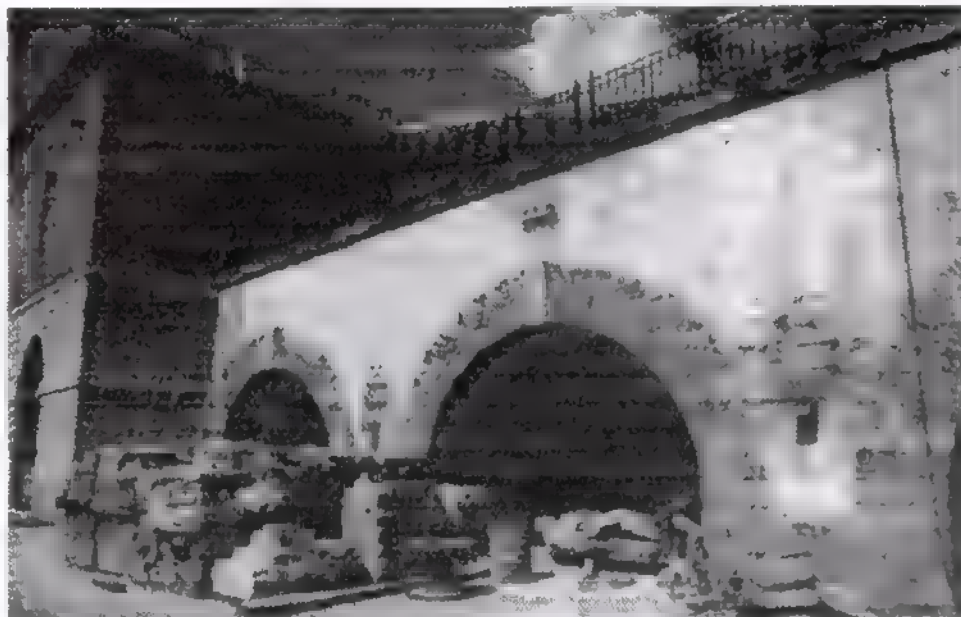
Foto oben links: Verbindungsbau, Zugangsgewölbe zum rechten Flankenhof.

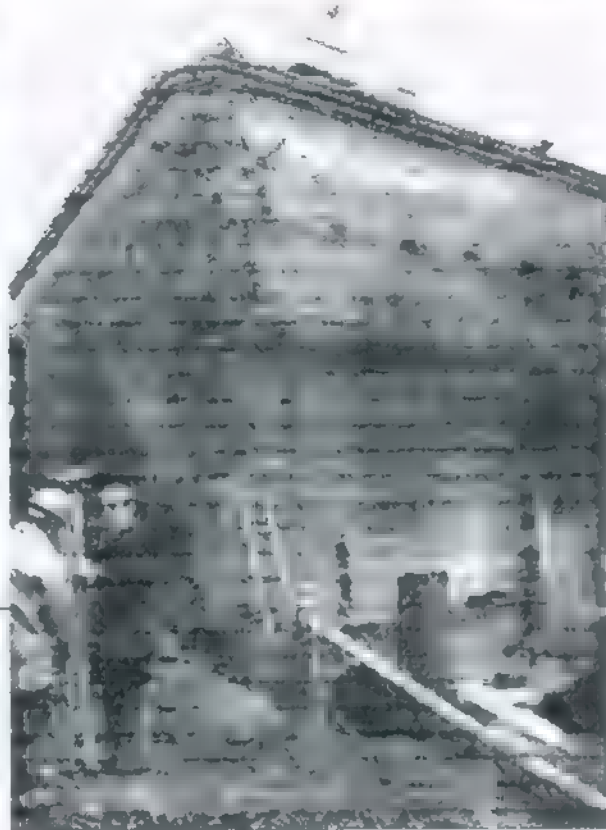
Flanke der Bastion mit Baugrube / Blick in die Baugrube

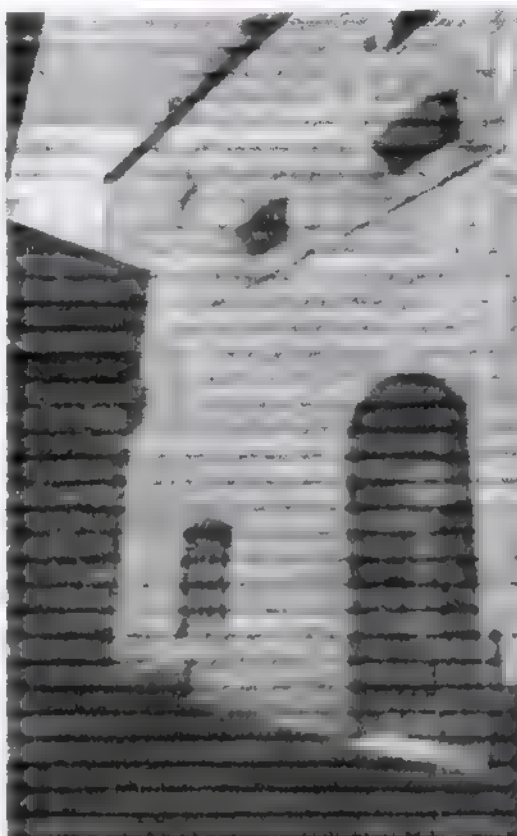
Foto rechts:
Sudostecke
Die Schild-
mauer zur
Bastion wurde
im 19. Jahr-
hundert teilw
abgetragen

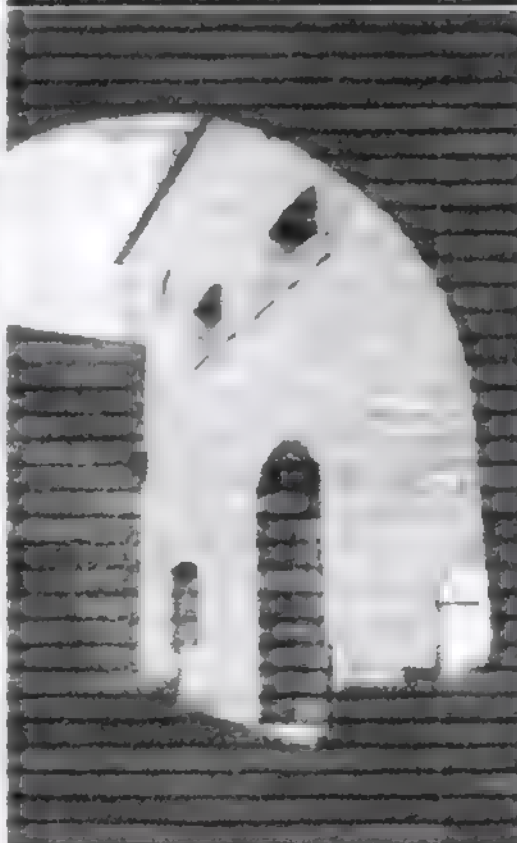
Foto rechts:
Kavalierrassa-
de im heutigen
Zustand: teil-
restauriert.
Fenster- / Ne-
bentürsitua-
tion zum gro-
ßen Gewoibe-
raum mangels
Befundauf-
nahme unge-
klärt.

die Modernisierung der Geschützporten im Oberge-
schöß. Die Südfassade des Kavaliers im hinteren Bereich
- oberhalb der Westkurtinen-Schildmauer - wurde aufge-
stockt entsprechend den Hoffassaden - s. Foto links,
sowie entspr. Kapitel "Hoffassaden".

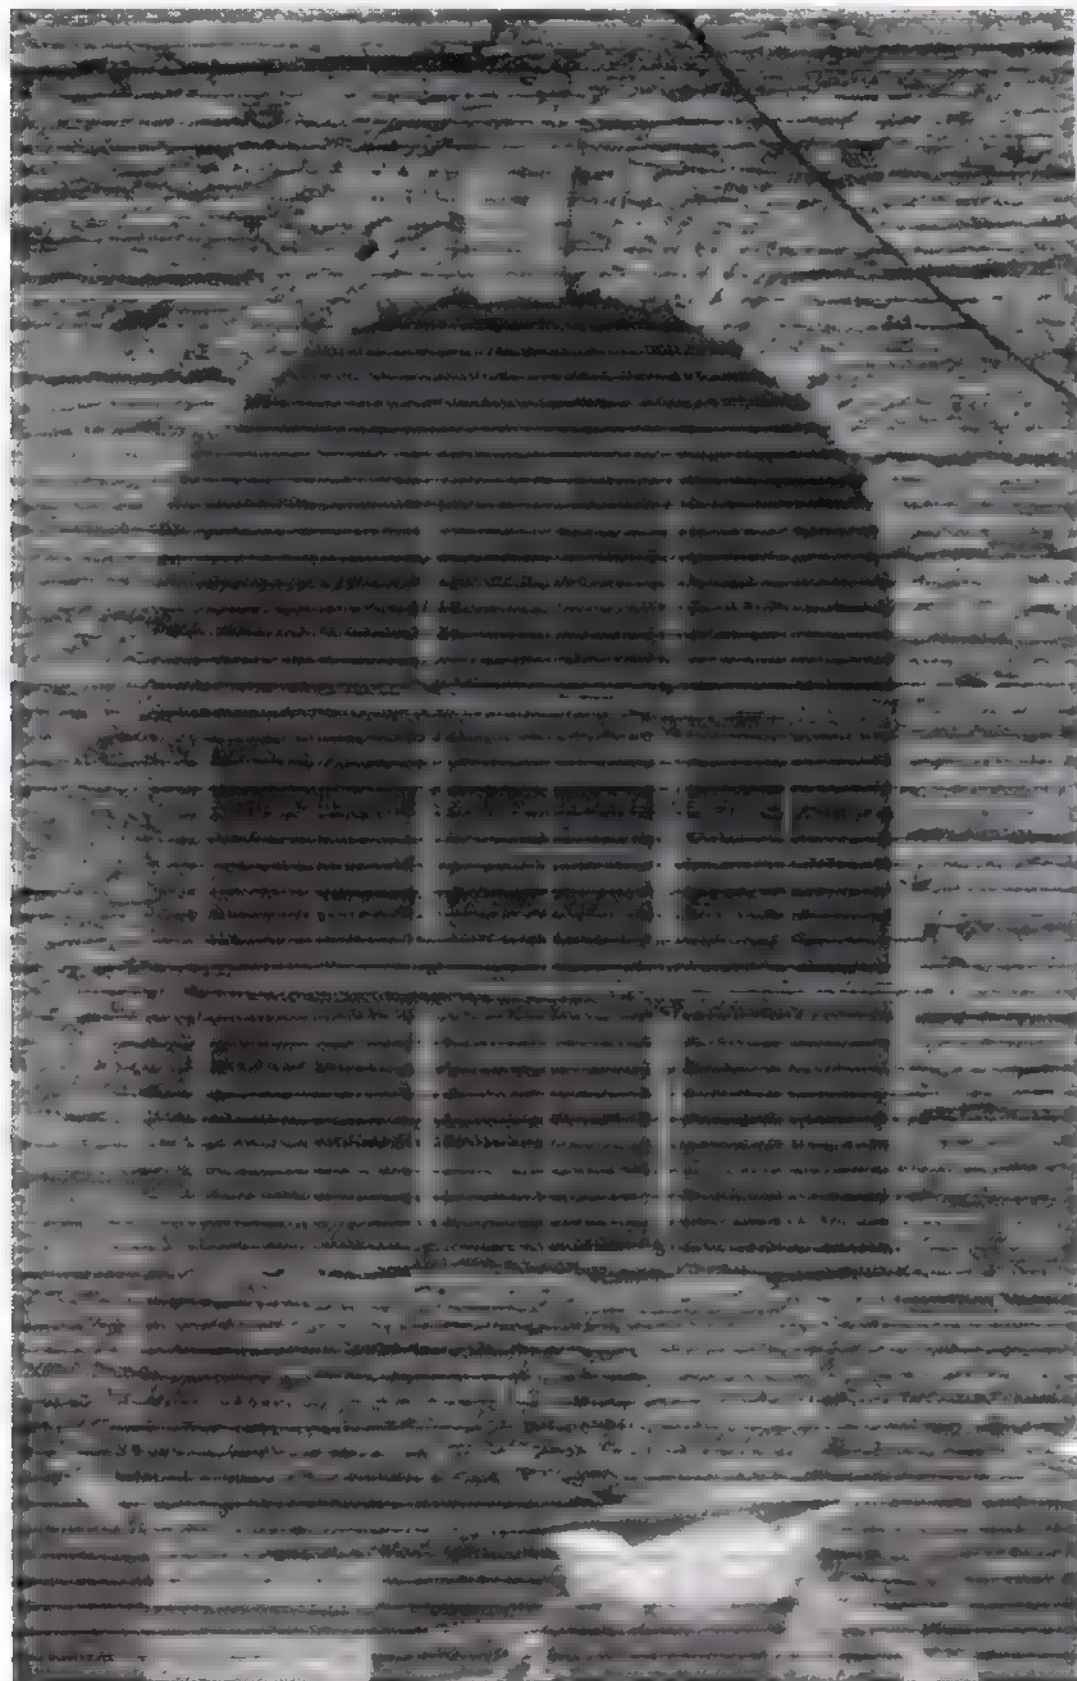
Die restaurierte Hafenhoffassade 1988, Veränderungen einbezogen
